IbM PERBAIKAN BOX TERSIER JARINGAN IRIGASI AIR TANAH DI DESA LIMBUNG

Zulvyah Faisal¹⁾, Fitriaty Pangerang²⁾, Kushari³⁾, Reski Praminasari⁴⁾
^{1),2),,3),,4)} Dosen Jurusan Teknik Sipil Politeknik Negeri Ujung Pandang, Makassar

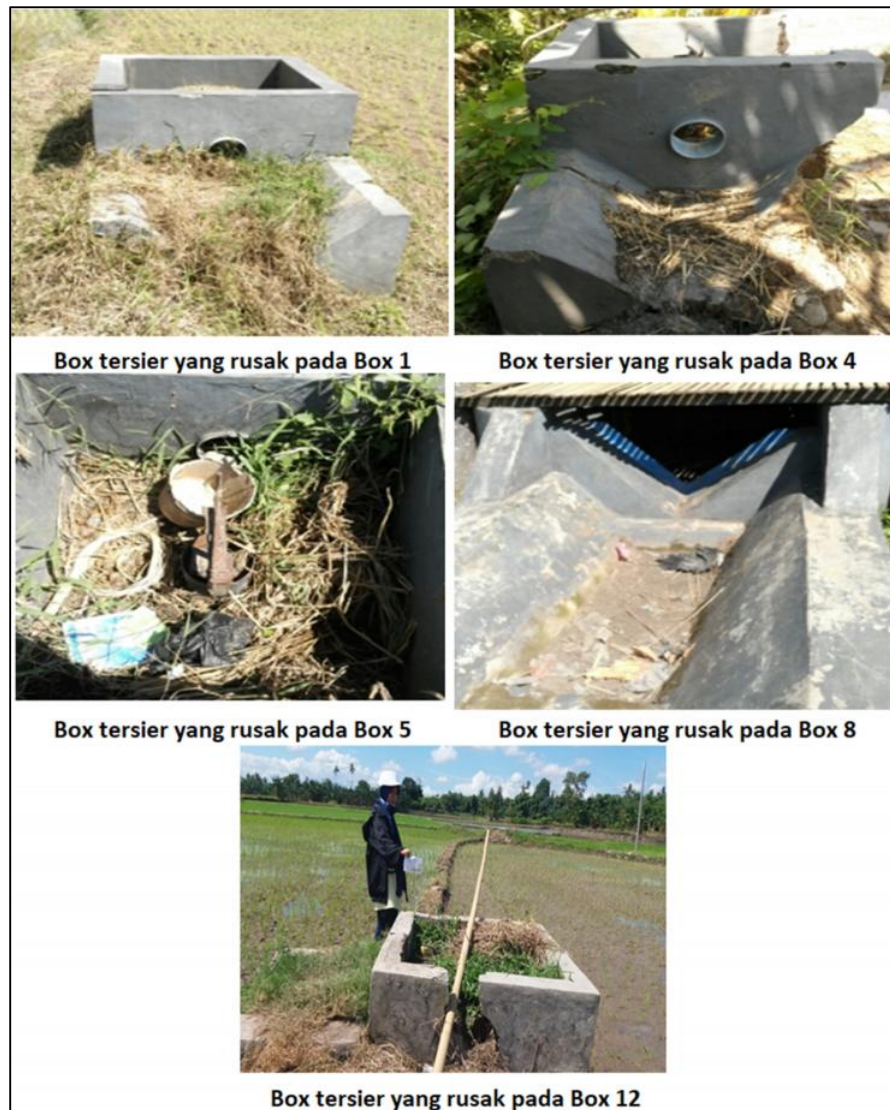
Sejak terbangunnya SDGW 217 pada tahun 1995 beberapa kali telah dilakukan rehab baik dengan bantuan dari Balai Besar Wilayah Sungai Pompengan Jeneberang (BBWSPJ) dan swadaya dari kelompok tani. Terakhir pembangunan rehab baik rumah pompa dan box tersier tahun 2012, sehingga permasalahan yang dihadapi mitra saat ini adalah beberapa box yang digunakan untuk mengairi sawah mengalami keretakan dan tidak pernah lagi di cat. Sehingga menurunkan fungsi kinerja dari Jaringan Irigasi Air Tanah (JIAT).

Beberapa contoh box yang mengalami keretakan dan tidak dicat diperlihatkan pada hasil survey pendahuluan di lokasi berupa dokumentasi.

Gambar 1. Kerusakan Box

5. Jika semua box telah bersih dari tumbuhan dan sampah, maka dilakukan perbaikan box dengan perbaikan retak box, pemasangan pasangan batu pada box yang rusak berat, melakukan plesteran dan acian .

6. Setelah semua box selesai diperbaiki maka dilakukan pengecatan dengan menggunakan warna biru muda sesuai spesifikasi teknis untuk warna box pada jaringan irigasi air tanah.

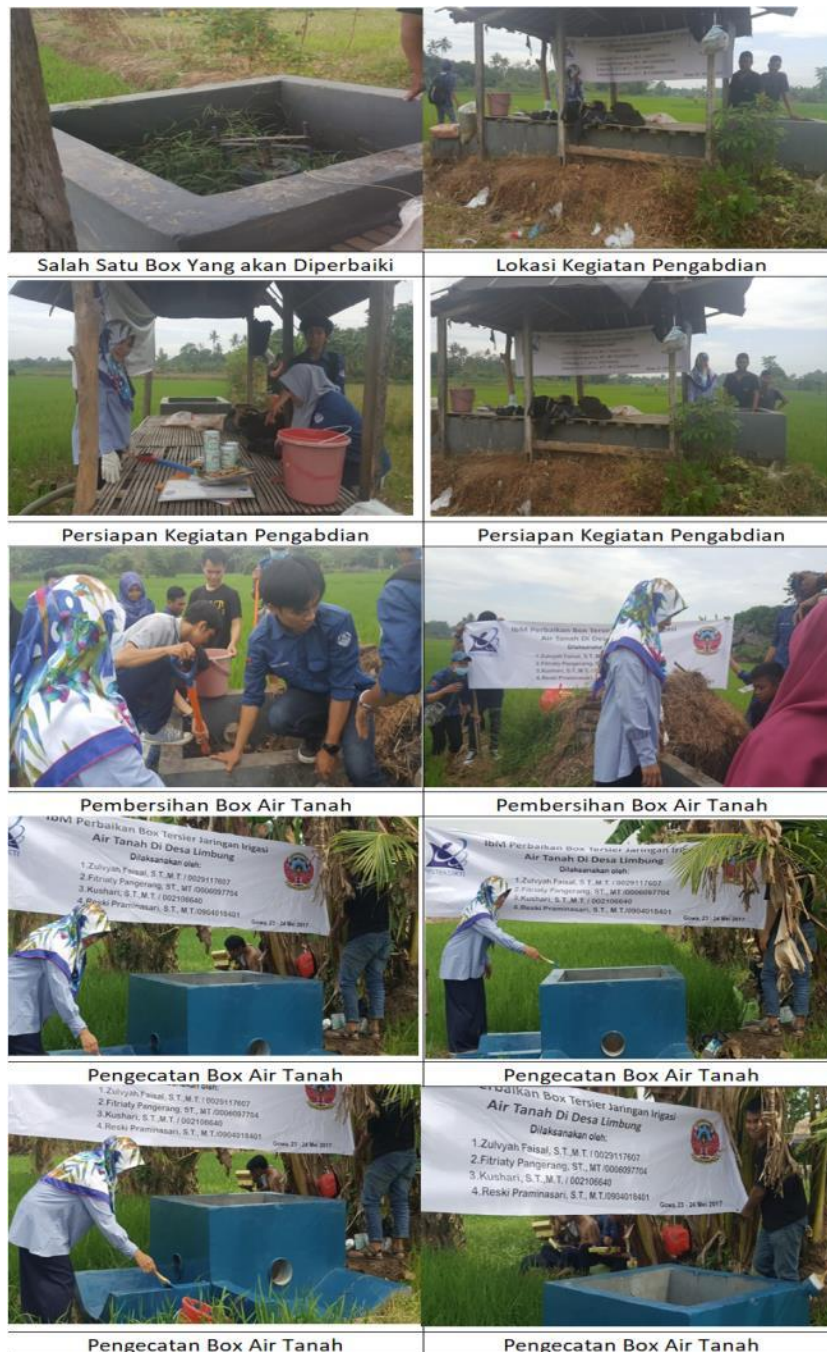
Gambar 1. Kegiatan dan Hasil Pengabdian

Pada Jaringan Irigasi Air tanah (JIAT) dengan penomoran SDGW 217, dari jumlah box sebanyak 12 buah sebagian besar telah mengalami kerusakan. Hasil Ipteks yang ditawarkan adalah telah dilakukan perbaikan box dan pengecatan sesuai dengan standar irigasi air tanah. Kerusakan pada box akan

- Meningkatkan kondisi dan fungsi dari box tersier jaringan irigasi air tanah.
- Melakukan pembersihan dan perbaikan pada box tersier yang mengalami kerusakan.
- Melakukan pengecatan pada box tersier.
